基本問題 A

実測図の G68 を図面座標値から復元しなさい。

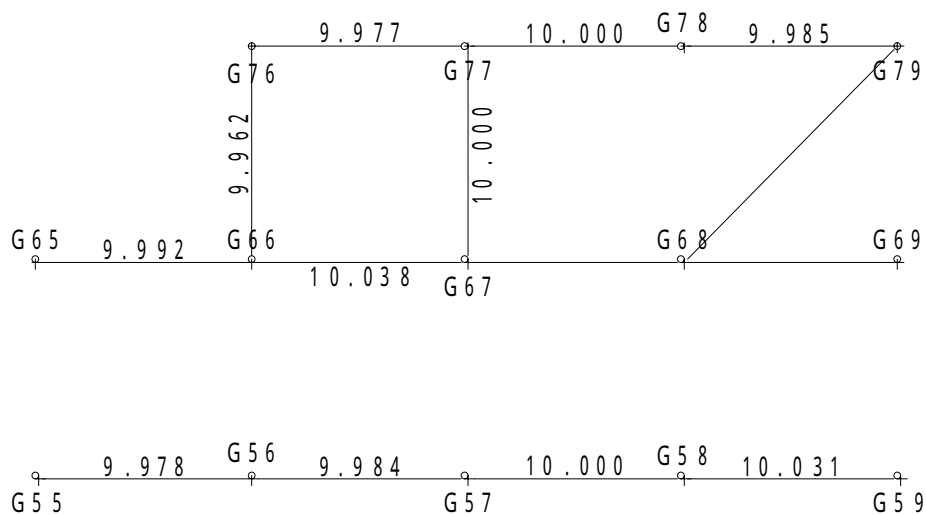
実測図

既設の境界石を実測した図面に歪があった場合、数年後に測量した結果と図面の値から指定された 1 点（G68）を復元計算する問題です。

この問題は作ったデータのため正解（ $x=60.000$ 、 $y=70.000$ ）がありますが基データ 100 個から 14 個をサンプリングしてあるため正解と復元計算した値は完全に一致はしません。限りなく近づきます、それが回答です。
